東宝ツインタワービル

本物件は築後37年が経過し、給水管にSGP（亜鉛めっき鋼管）を使用しているため赤水の発生がありました。

導入概要

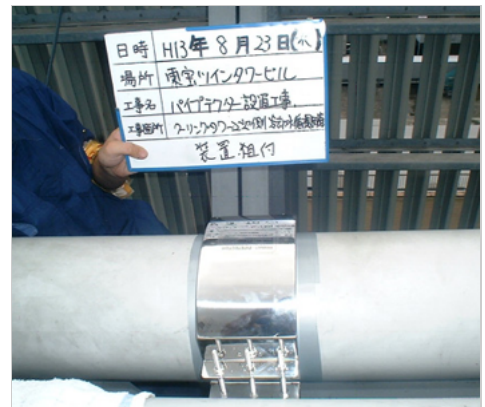
クーリングタワー二次側冷却水配管 PT-200DS

そこで、配管更新の1/10で導入が可能で、赤錆を流出せずに黒錆化を行うことで配管内の赤錆を防止し、配管内の更生が可能なNMRパイプテクター®が採用されました。

しかし、NMRパイプテクター®設置2ヶ月後には完全に赤錆の溶出は止まり、設置3ヵ月後に配管錆中の黒錆質量分析を行うと、63.5%の黒錆が確認できました。
